# Untersuchungsbericht

<b>Ort der Inspektion</b> : Riede	<b>Brunnenbezeichnung</b> : Am Waldrad 9
<b>Inspektionsleiter</b> : TVSys Braumann	<b>Wasser Art</b> : Trinkwasser
<b>Rohr Material</b> : OBO	<b>Rohrdurchmesser</b> : DN 400
<b>Rohrfilter</b> : Schlitzfilter PVC	
<b>Meßpunkt</b> : OkBrKpf

**Inspektionsgrund** : Zustandskontrolle  
**Untersuchte Tiefe** : 180.01 Meter  
**Videolänge** : 0:77:11 Std:Min:Sek **Videodatei** : D=15.11.2013\_T=09.16.35.avi

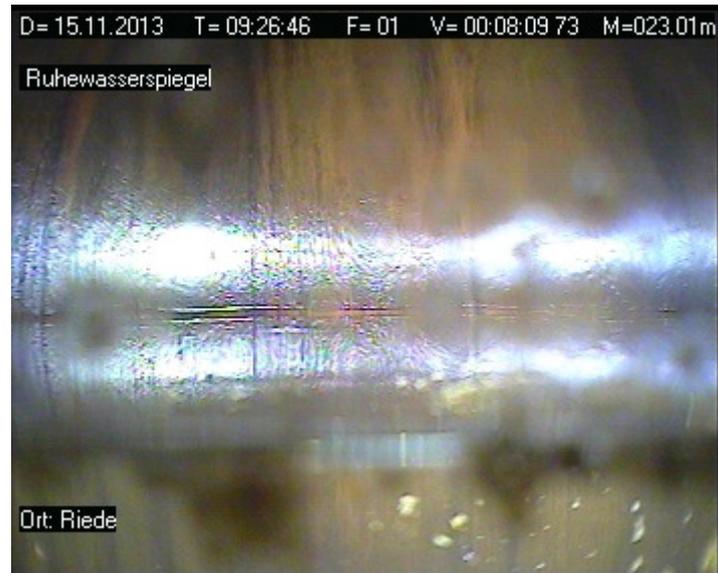
Foto: 01 Meter: 023.01

Ruhewasserspiegel

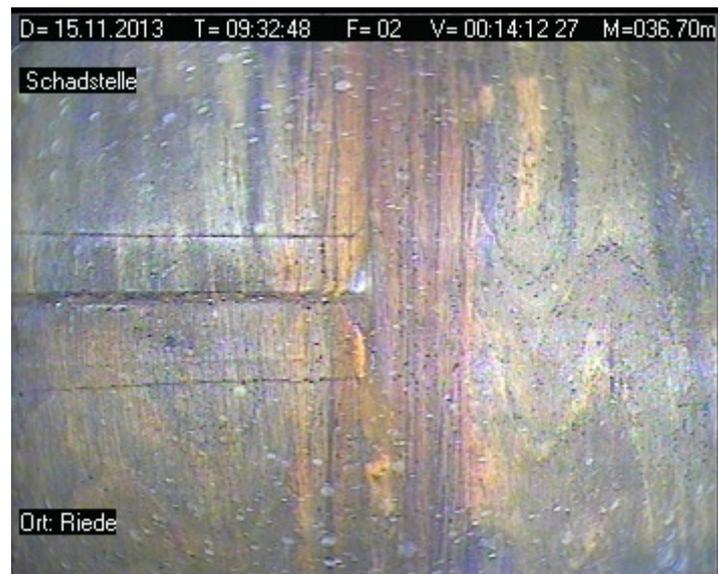
Foto: 02 Meter: 036.70

Schadstelle

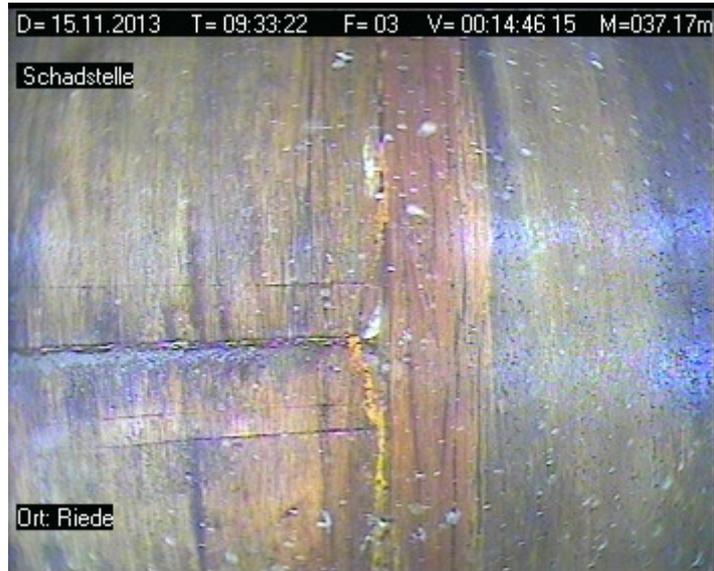
Foto: 03 Meter: 037.17

Schadstelle

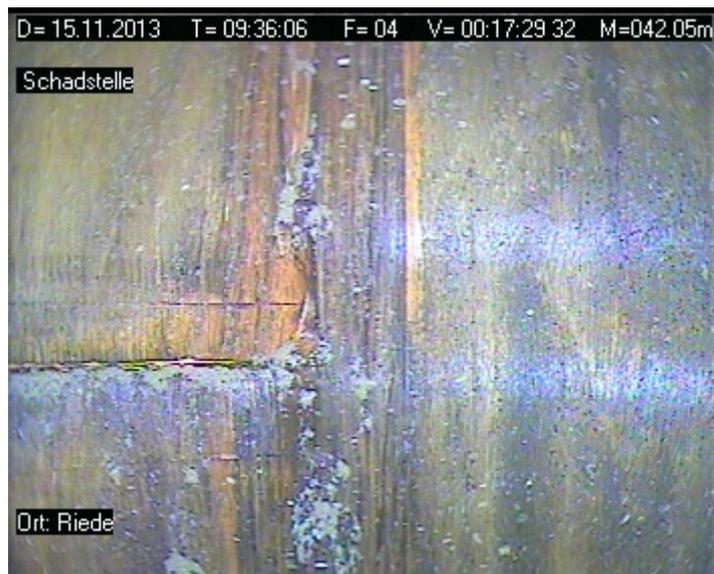
Foto: 04 Meter: 042.05

Schadstelle

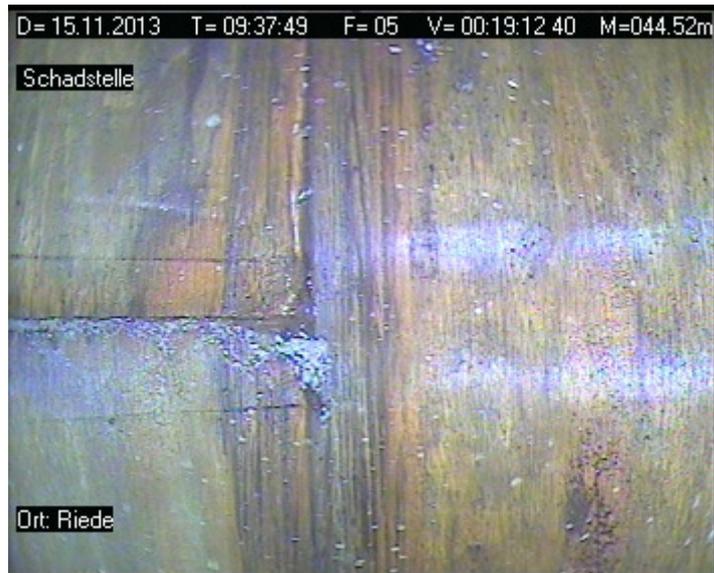
Foto: 05 Meter: 044.52

Schadstelle

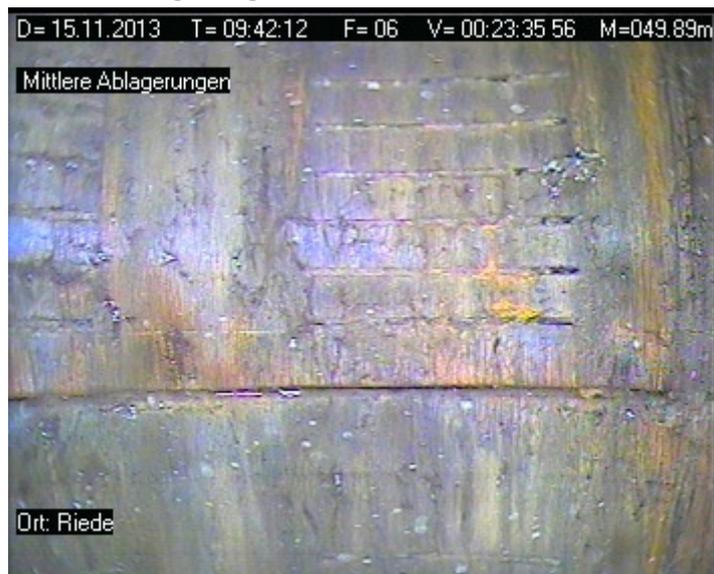
Foto: 06 Meter: 049.90

Mittlere Ablagerungen

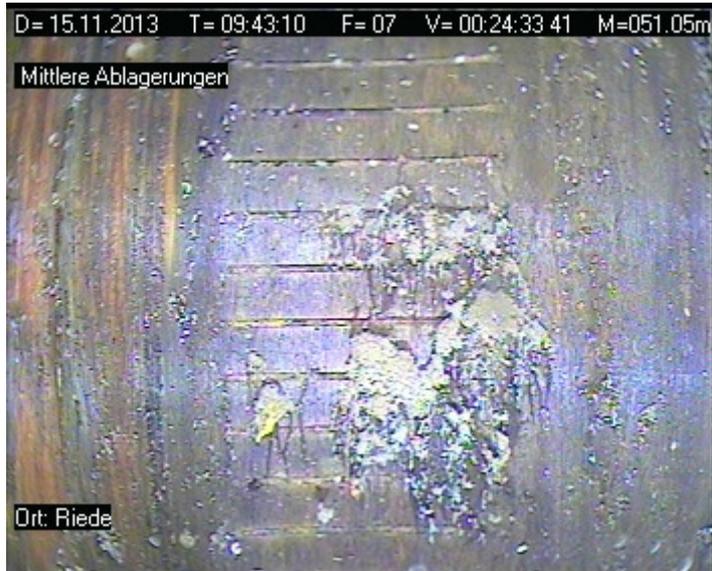
Foto: 07 Meter: 051.05

Mittlere Ablagerungen

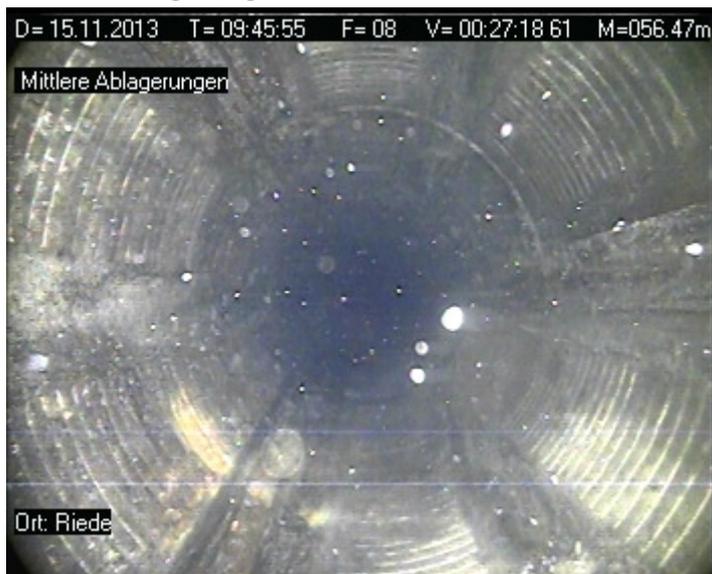
Foto: 08 Meter: 056.47

Mittlere Ablagerungen

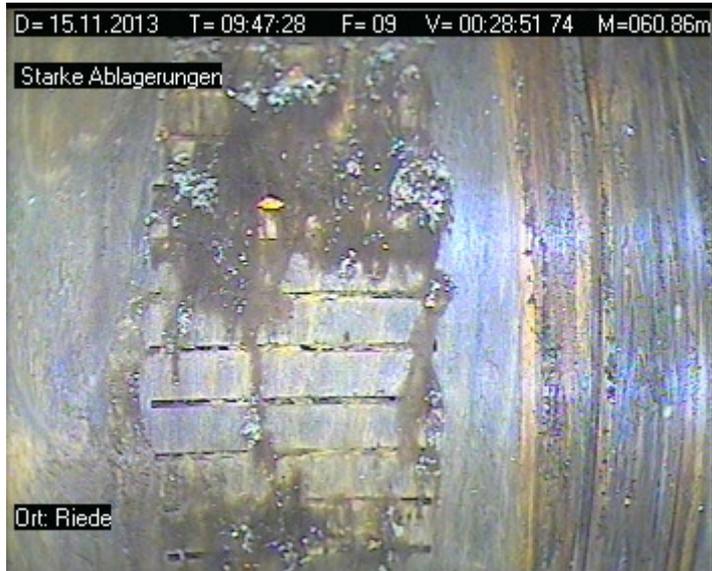
Foto: 09 Meter: 060.86

Starke Ablagerungen

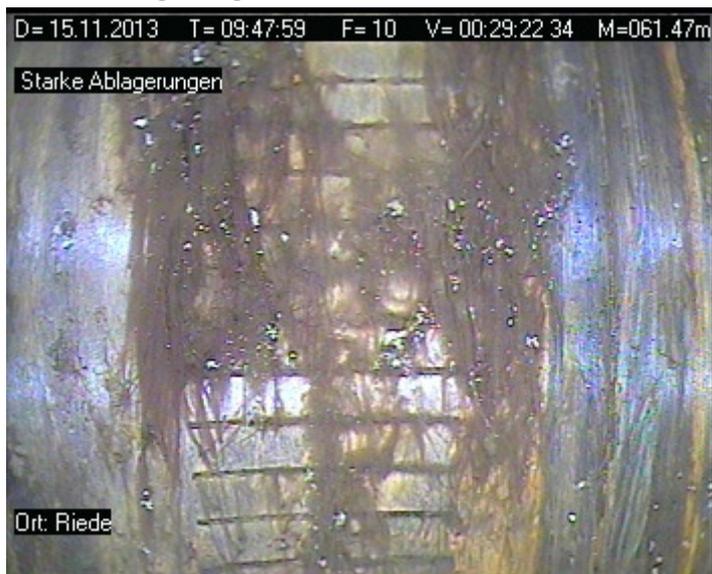
Foto: 10 Meter: 061.47

Starke Ablagerungen

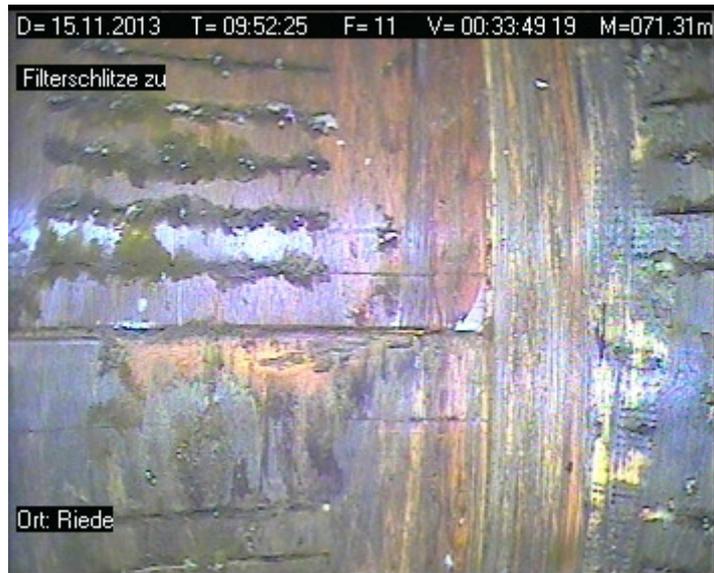
Foto: 11 Meter: 071.31

Filterschlitz zu

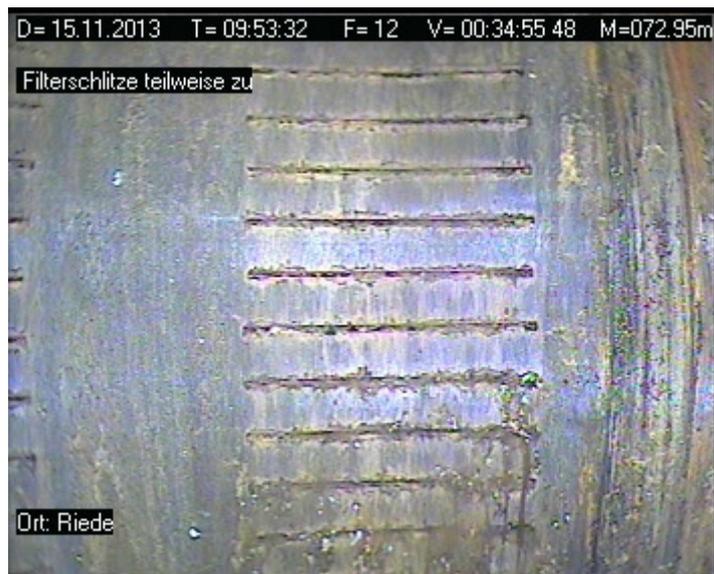
Foto: 12 Meter: 072.95

Filterschlitz teilweise zu

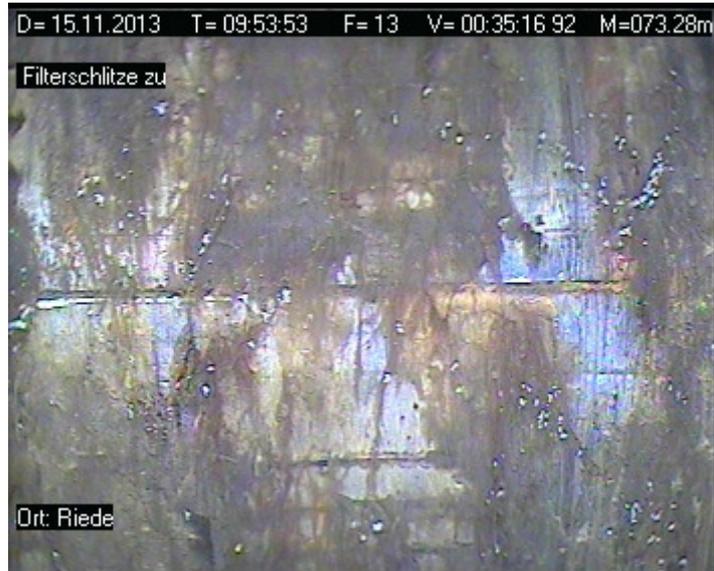
Foto: 13 Meter: 073.28

Filterschlitz zu

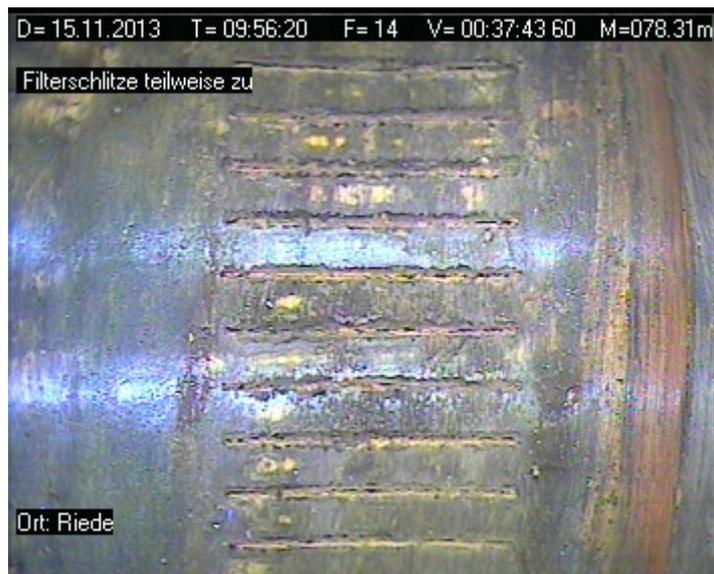
Foto: 14 Meter: 078.31

Filterschlitz teilweise zu

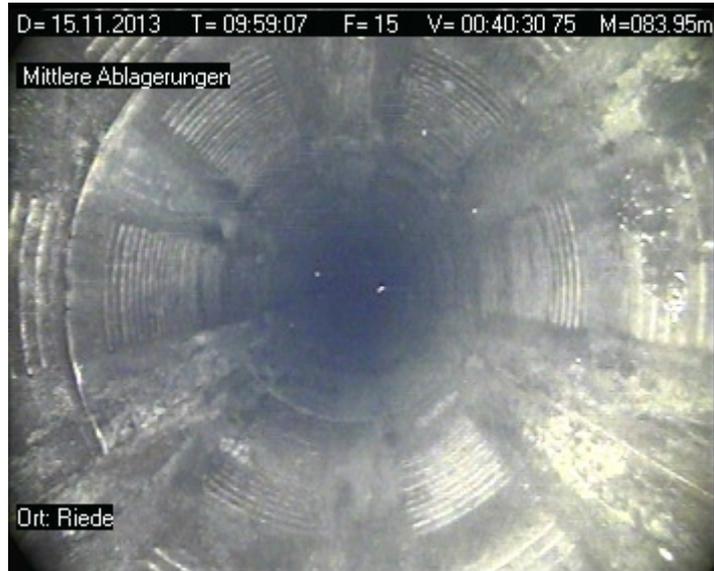
Foto: 15 Meter: 084.07

Mittlere Ablagerungen

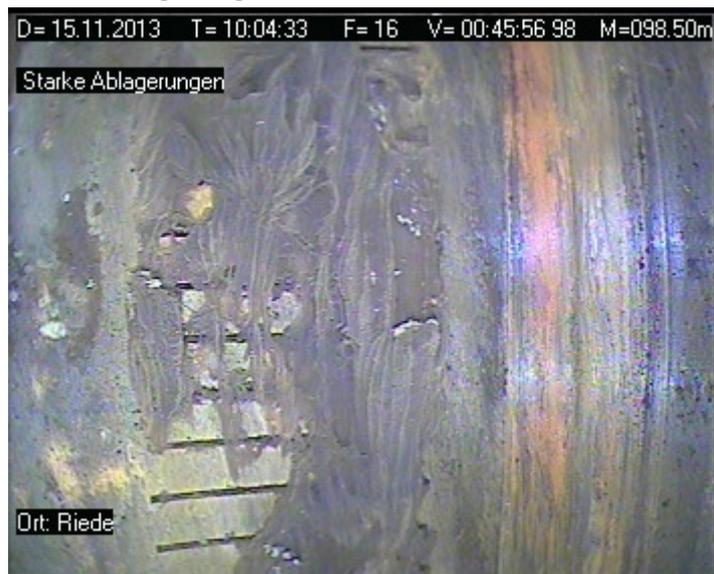
Foto: 16 Meter: 098.50

Starke Ablagerungen

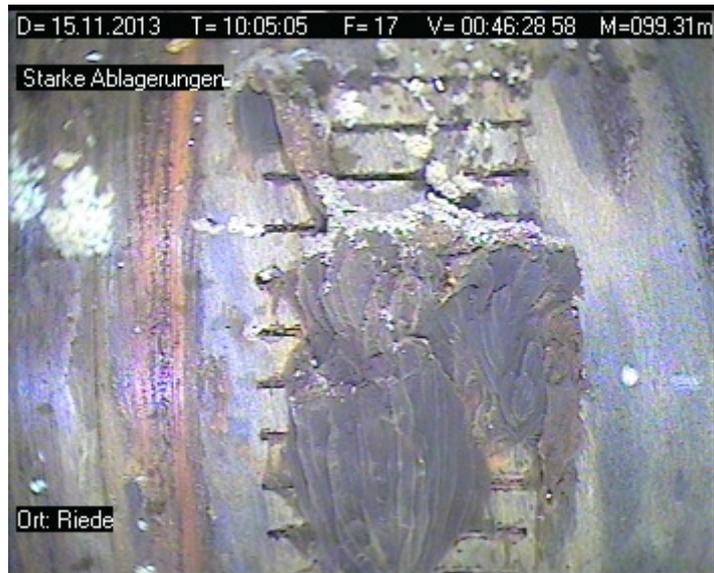
Foto: 17 Meter: 099.31

Starke Ablagerungen

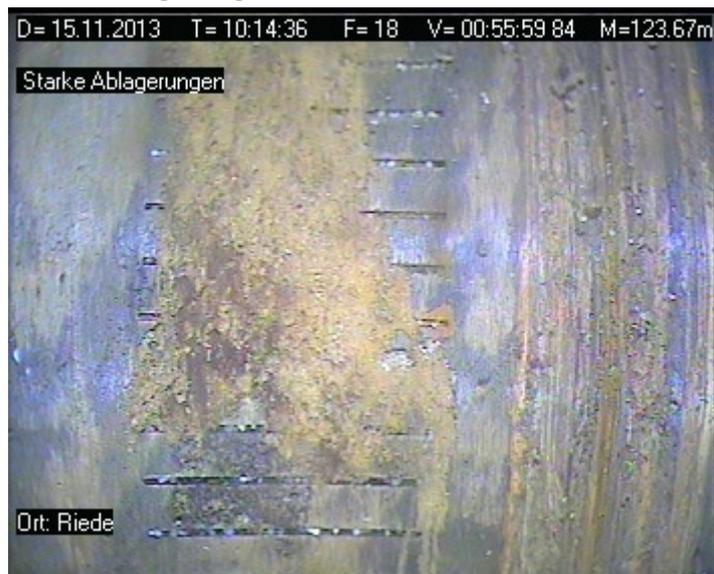
Foto: 18 Meter: 123.67

Starke Ablagerungen

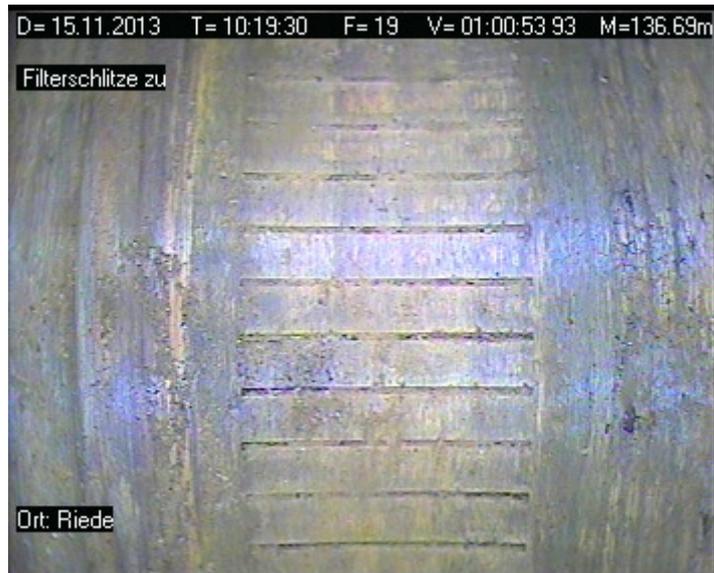
Foto: 19 Meter: 136.69

Filterschlitz zu

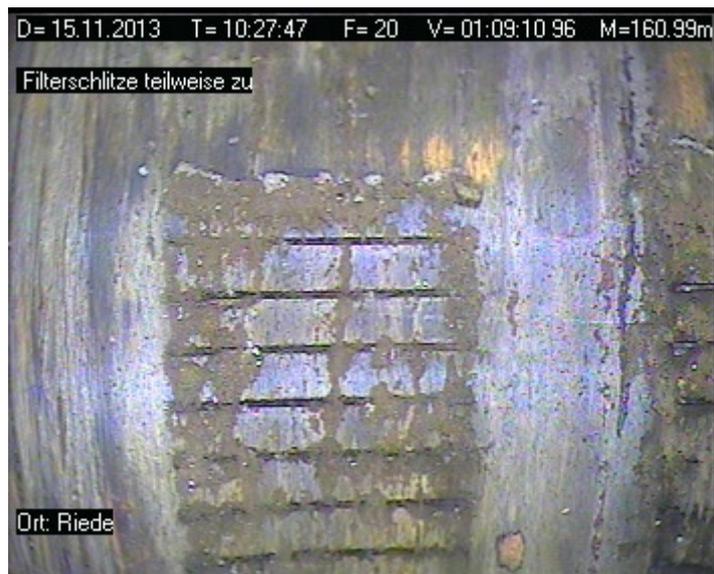
Foto: 20 Meter: 160.99

Filterschlitz teilweise zu
